**Memòria provisional de les excavacions  
de la campanya de 2015 a El-Bahnasa,  
Oxirrinc (Mínia, Egipte)**

# Informe sobre les tasques de conservació i restauració

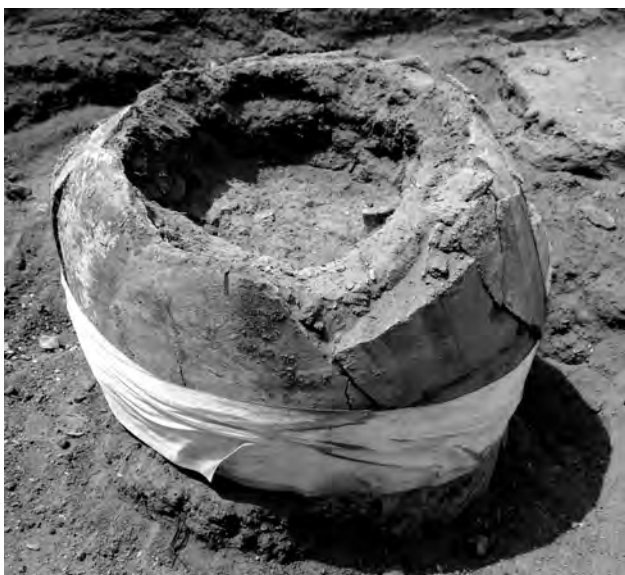
Es va procedir a fer un engassat d'urgència (*Fig. 1*), ja que la ceràmica estava en molt mal estat de conservació, sense vora ni coll i molt fragmentada de manera general. A més presentava decoració pictòrica amb diversos motius.

Aquest engassat va consistir, primerament amb bandes adhesives de tipus clínic i després amb un engassat amb gasa de cotó i Paraloid al 30% diluït en acetona, col·locat per sota la decoració pictòrica i per tal de realitzar una faixa de contenció. Això va permetre l'excavació *in situ* i completa de l'interior de la ceràmica.

Fig. 1. Primera gasa col·locada per a poder continuar amb el procés d'excavació.

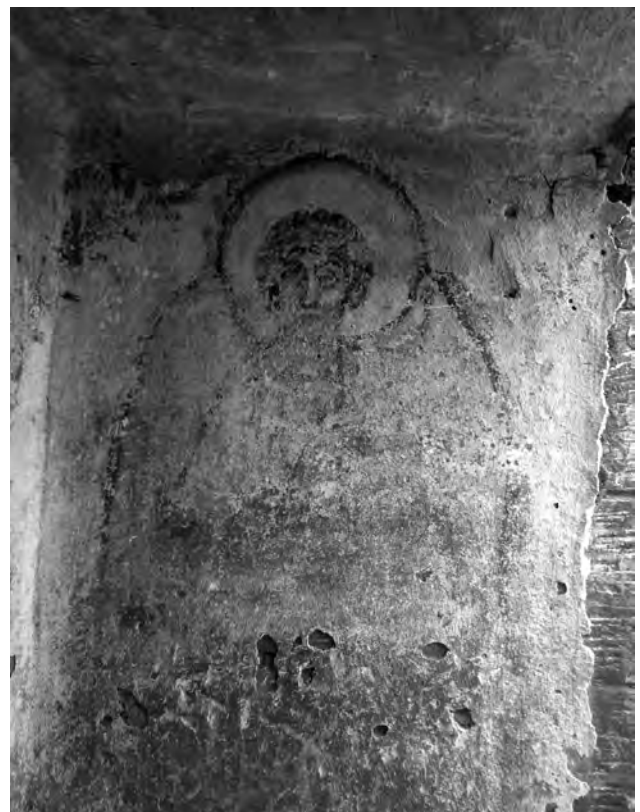
Fig. 2. Paret sud de la fornícula.

només esmentarem la troballa a l'interior de la fornícula nord-est. Sota una capa de color gris clar, es van localitzar tres figures, una a cada paret (Fig. 2).

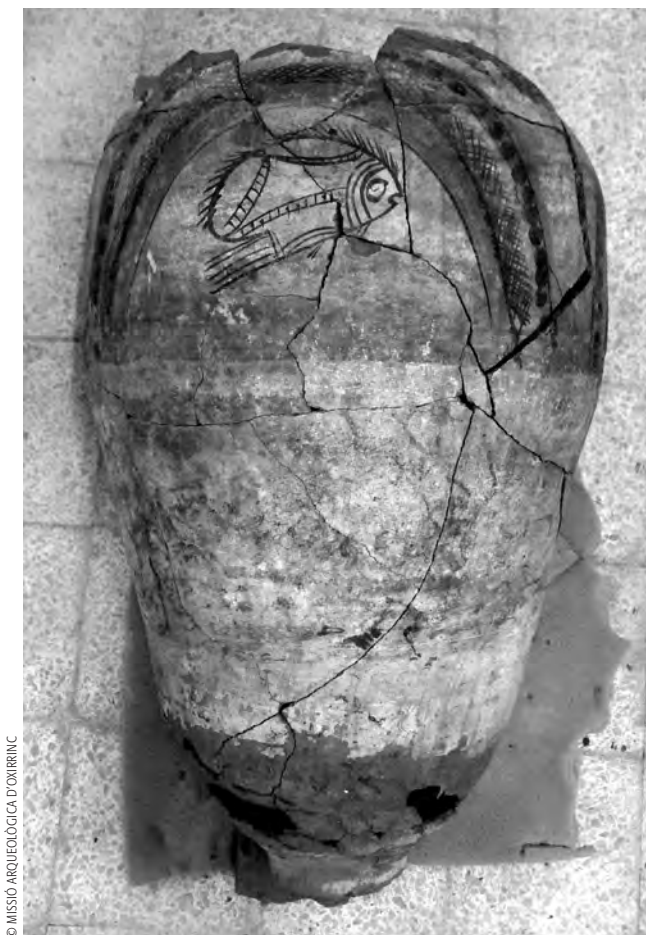
Fig. 3. El contenidor una vegada remuntat i net.

Al laboratori es va seguir treballant amb el contenidor, que es va haver de desmuntar i tornar a muntar, dessalar amb cataplasmes i netejar la superfície (Fig. 3).

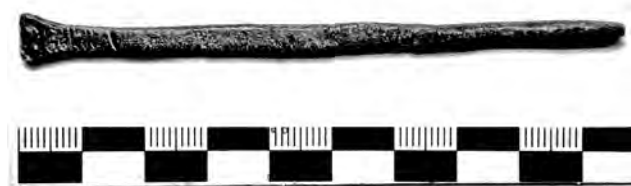
De totes maneres també s'han restaurat unes pinces i un picarol, ambdós de bronze, del sector 29, i del sector 24 un cisell de plom de petites dimensions (fig. 4).

Fig. 4. Cisell de plom del sector 24. U.E. 24285.

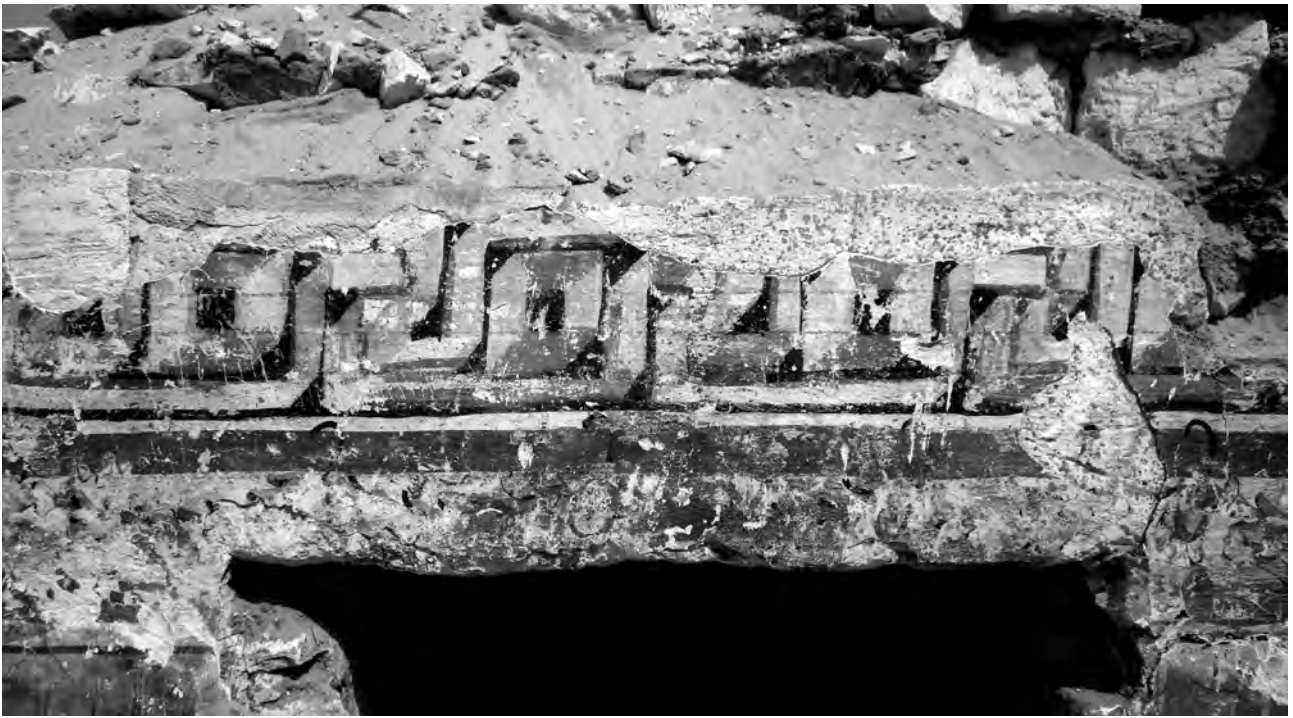
Aquí presentem les dues primeres capes localitzades (Fig. 5), que també són les que més es poden veure a simple vista. La resta de capes localitzades pel moment estan en procés d'estudi, ja que són les que menys evidències ens han quedat i s'haurà d'esperar a poder realitzar una acció global de tot el sector una vegada la cripta estigui coberta i protegida de les condicions atmosfèriques i es pugui restaurar i consolidar la superfície total de les pintures engassades.

**Fig. 5.** Fotografia on s'aprecien la primera i segona capa.

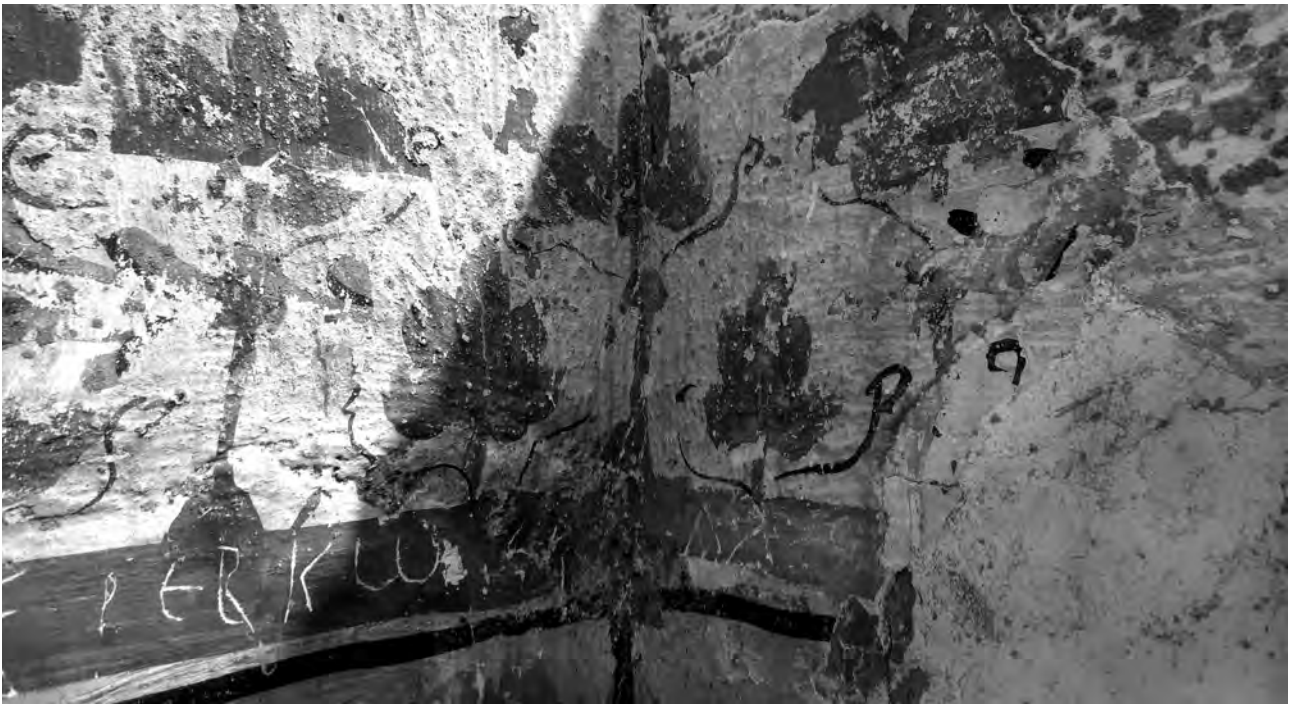
Fig. 7. Detall de la decoració vegetal de la primera capa.

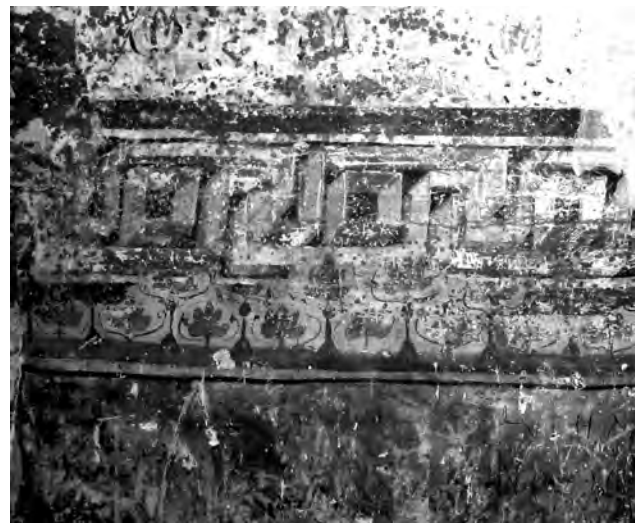
Fig. 8. Detall de la decoració geomètrica.

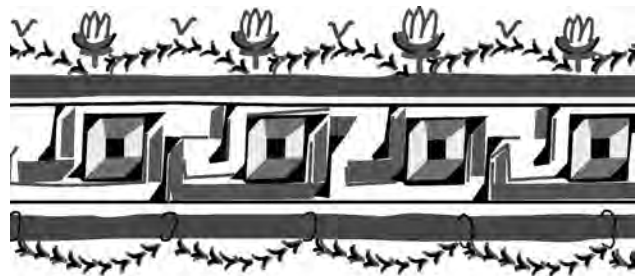
Entre el 1,75 i el 1,8 metres hi trobem una línia horitzontal en negre. Per sobre hi trobem dues franges vermelles paral·leles. Entre aquestes dues hi ha un espai on hi trobem decoració vegetal, tipus branques amb fulles que formen uns semicercles i estan penjades de la franja vermella superior amb unes anelles en negre. Per sobre els 2 metres 5 centímetres hi trobem decoració geomètrica horitzontal entre dues línies negres paral·leles (Fig. 8 i 9). Per sobre els 2,3 metres hi tornem a trobar una franja en vermell on neixen, altra vegada, branques amb fulles, i la decoració floral. L'altura a que arriba és doncs de 2,55 metres.

Fig. 9. Croquis de la decoració de la segona capa.
